ALLGEMEINE BESCHREIBUNG

Das ehemalige Gasthaus in Gschwendt stammt vermutlich noch aus der ersten Hälfte des 17.Jhs, Erwähnungen zum Wirtshaus in Gschwendt finden sich schon um 1614. Durch dendrochronologische Untersuchungsergebnisse belegt, konnte eine Umbauphase um 1800 festgestellt werden. Die heute vorhandene imposante Dachkonstruktion und auch die Dachkonstruktion des östlich anschließenden Stallgebäudes und einige Veränderungen im östlichen Bereich des Wirtshauses stammen aus dieser Zeit. Mitte des 20.Jh wurde durch damals übliche Modernisierungs-Massnahmen das Gebäude nochmal stark verändert und leider seiner historischen Ausstattung beraubt.

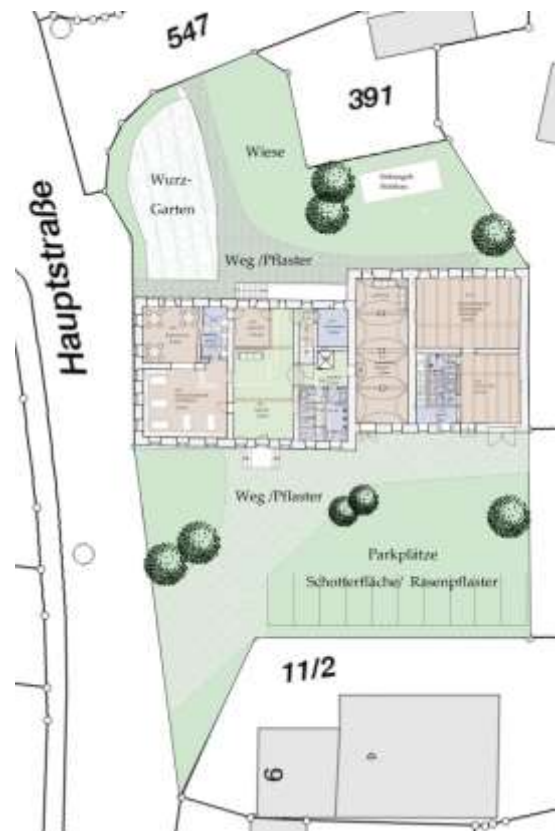
Planung Hof

In Anlehnung an die ehemalige Hofsituation soll im Norden des Wirtsanwesens wieder ein Wurz-Garten mit Wiese entstehen. Der barrierefreie Zugang kann über einen Weg von Norden her sehr gut bewerkstelligt werden. Ein evtl. erforderliches Nebengebäude für die Haustechnik/Heizung kann nördlich des Stallgebäudes als Holzbau realisiert werden. Im südlichen Hofbereich können neben verschiedenen Sitzgelegenheiten auch noch Parkplätze am besten mit nicht versiegelten Flächen wie Schotter oder Rasenpflaster entstehen. Der Hofbereich kann im Sommer auch wunderbar als Fläche für Markttag und dgl dienen.
